MÁSTER UNIVERSITARIO EN CONSERVACIÓN Y RESTAURACIÓN DEL
PATRIMONIO ARQUITECTÓNICO UNIVERSIDAD POLITÉCNICA DE MADRID

MUSEO THYSSEN-BORNEMISZA

Análisis de la intervención y adaptación del Palacio de los Duques de
Villahermosa.

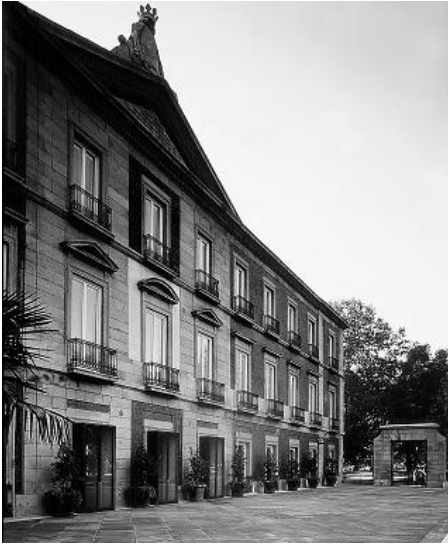
Fig.15.Fachada norte, actual acceso al Museo. Página oficial del Museo. 2009

La propuesta para el nuevo museo se parte desde uno de elementos mas cambiantes en la composición arquitectónica del antiguo palacio como lo fue su acceso principal, el cual como lo había planteado López Aguado años atrás volvió sobre la fachada norte hacia el jardín. Este punto le permitiría una visión más profunda del edificio, una percepción distinta, y con ella se iba además a establecer una diferencia mas amplia con respecto a la reforma llevada a cabo por la banca López Quesada. La portada ubicada hacia la carrera de San Jerónimo se convierte en salida de emergencia del museo. Fig.15.

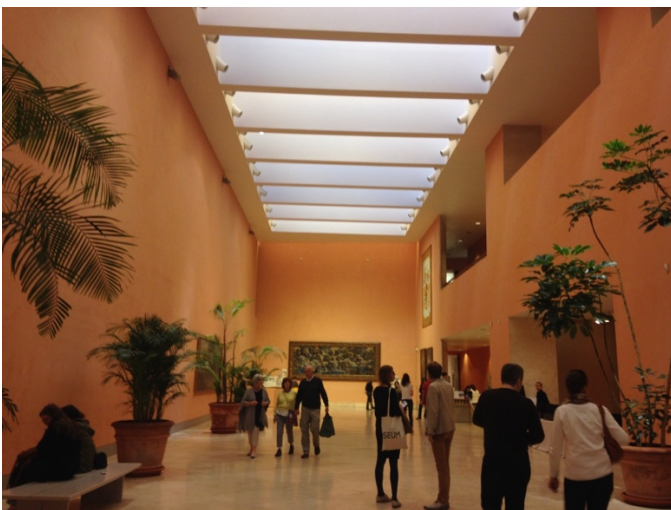
Fig.16. Imagen del vacío en primera planta del Museo. Fotografía Natalia Correal 2015.

El zaguán le dio al edificio una nueva definición y circulación, lo iluminó cenitalmente, se definió como un vacío en la primera planta y un patio en la segunda, desde los cuales se genera un movimiento circular y la estructuración de las galerías en cada planta. (Moneo, Apuntes sobre 21 obras, 2010). Fig.16.

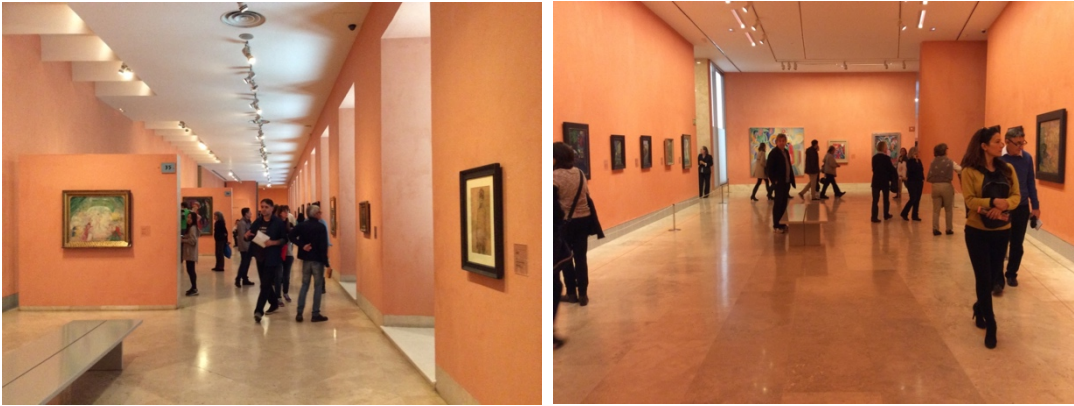
Fig.17 y 18. Salas de exposición Museo Thyssen Bornemisza. Fotografías Natalia Correal 2015.

definió las proporciones de las salas, disponiéndose una tras otra ayudando a propiciar el movimiento circular en cada una de ellas. Los núcleos de comunicación vertical se ubicaron discretamente, ya que era una solución contemporánea y no reminiscencia del su pasado palacial. Fig.17. y 18.

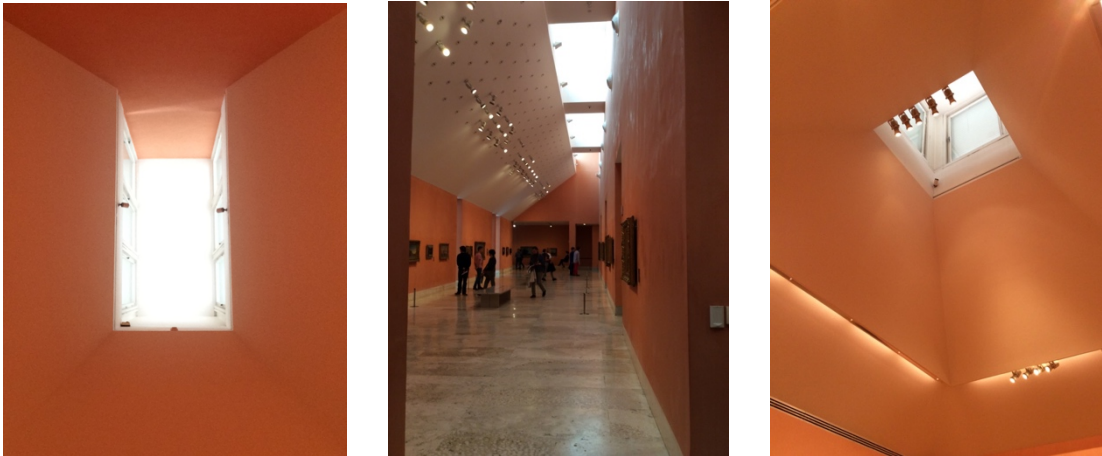
Fig.20, 21 y 22. Imágenes interiores detalles de iluminación Museo Thyssen Bornemisza. Fotografías Natalia Correal 2015.

Otro punto a favor dentro del proyecto fue la importancia dada a la luz natural, la cual entra en la planta más alta¹⁶, mediante lucernarios controlados por sensores. Las otras dos plantas que albergan el resto de la colección cuentan con los huecos de las fachadas hacia el Paseo del Prado y carrera de San Jerónimo, las cuales deberían servir además de dejar entrar la luz, para que el visitante pudiera disfrutar de la característica y hermosa vista de Madrid, pero que actualmente se ve limitada por cortinas, las cuales protegen de la luz directa a las obras expuestas, pero no permiten la conexión visual al exterior. Fig.20, 21 y 22.

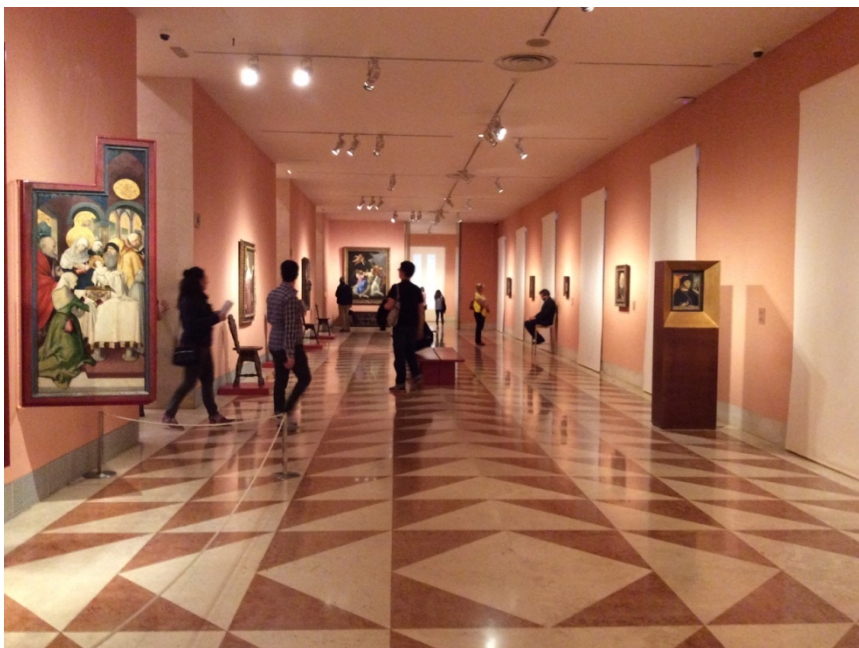
Fig.23. Imagen interior donde se muestra el color siena en los muros y el mármol travertino. Fotografía Natalia Correal 2015.

Hubo dos aspectos que el arquitecto tuvo que definir en compañía de los barones Thyssen, el primero fue el color de todo el conjunto, el cual termino siendo color siena que se mantiene aun hoy en sus muros, propuesto inicialmente por Moneo. El segundo fue el suelo proyectado en madera haciendo alusión al antiguo palacio, pero que acabo siendo mármol como lo planteo la familia Thyssen. (Muñoz, 1992). Fig. 23.
